# Inspecties naar naleving van de Kernenergiewet bij dierenartsen

Projectnummer: A1274

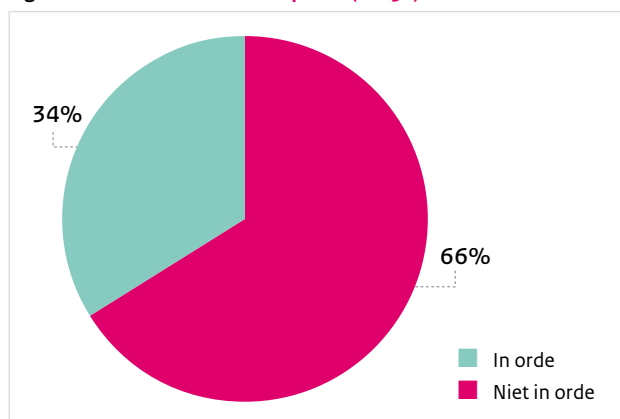
Figuur 1 Resultaat na eerste inspectie (N = 58)

In de periode van mei 2015 tot en met januari 2016 zijn 58 "praktijken" geïnspecteerd: 56 dierenartsenpraktijken, één dierentuin en één bedrijf voor mobiele röntgenfoto's van paarden.

Bij 38 praktijken (66%) zijn in totaal 94 overtredingen geconstateerd.
